●技術紹介

＜再繁茂させない！河道内樹木管理のテクニック＞

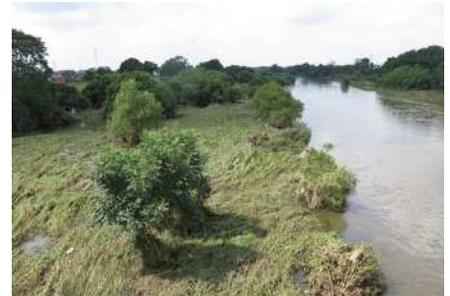
写真-1.流下能力を阻害する河道内樹

河川敷には様々な樹木が漂着・成長し樹林を形成します。かつては定期的な出水や地域社会による伐採利用等によって樹林化が抑制されていましたが、近年は治水対策の進展や社会構造の変化によって河道内樹林は放置され、河積阻害や流木等による被害を発生させています。

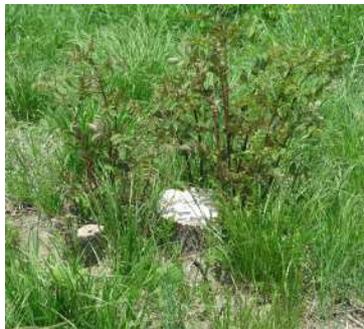
写真-2.切ると増える法則

樹木はその内部に栄養分をため込んでおり、多少のダメージを受けても容易に回復します。

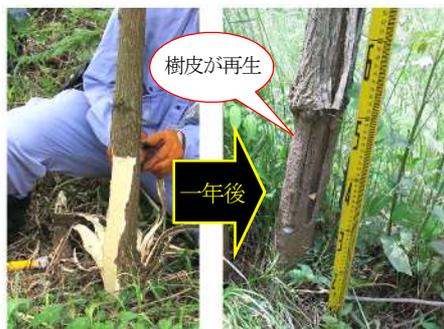
写真-3.巻き枯らしからも根性で復

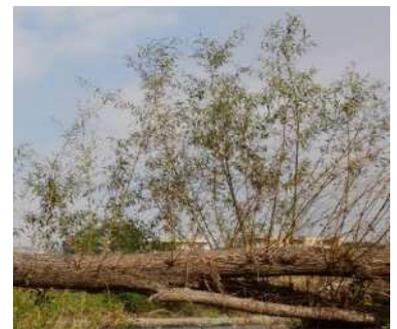
写真-4.倒れてもただでは起きない

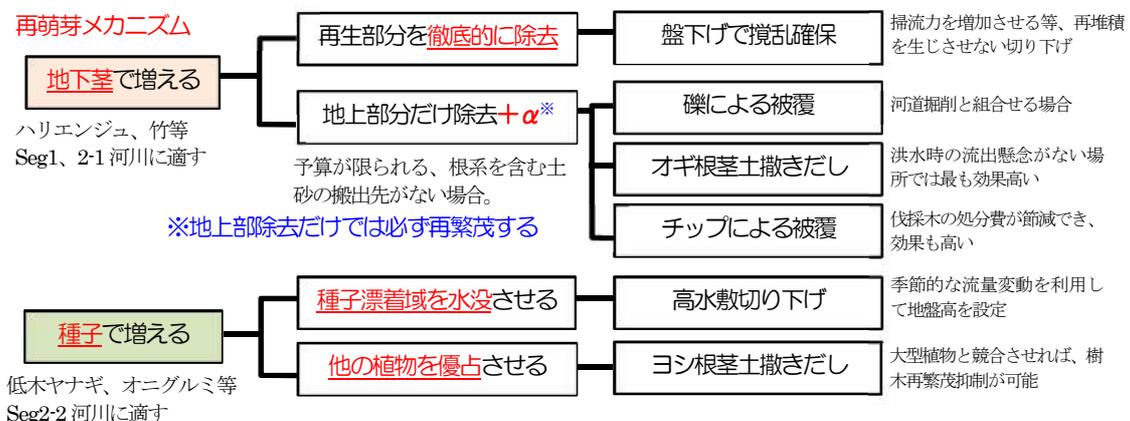
図-1.樹木再繁茂抑制対策の体系

各河川においては対象樹林の樹種、または立地条件、周辺植生、洪水外力等を整理したうえで、現地にあった最適な再繁茂対策の組み合わせで対応していくことが望まれます(図-1)。弊社では、様々な条件での伐採対策のモニタリング等を行った知見を活用し、最適な樹木再生抑制対策を提案することが可能です。
